# Quaderno di cantiere Klimaexpert

→ **Manutenzione e ripristino  
del sistema a cappotto**

Il presente quaderno tecnico, realizzato secondo le prescrizioni da UNI/TR 11715 – Capitolo 11, permette di affrontare il tema della manutenzione e del ripristino, analizzando nel dettaglio le molteplici tipologie di difetto estetico o danno che possono essere riscontrate e individuando, in modo chiaro e preciso, gli interventi da mettere in campo e i cicli da utilizzare in ogni situazione.

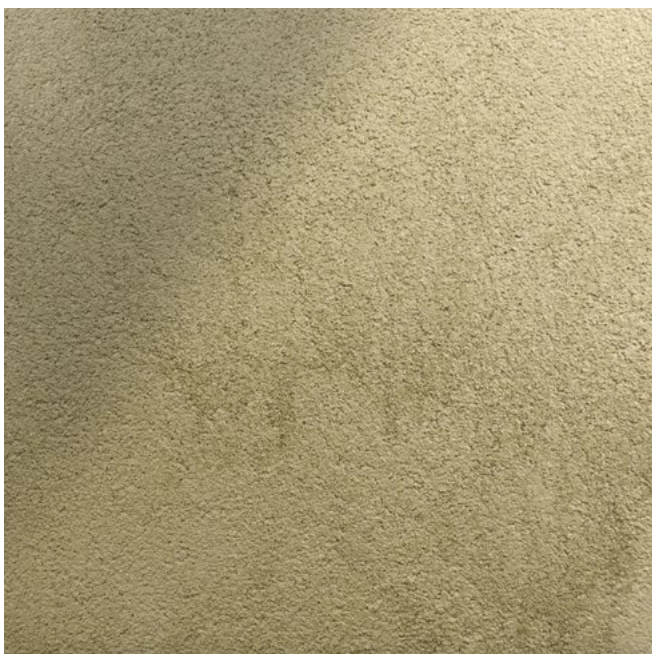
Superficie con depositi e muffe

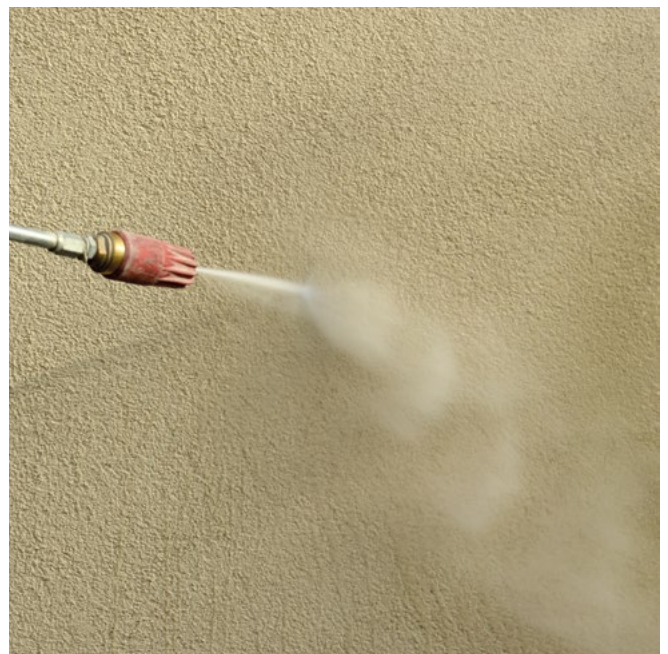
Idrolavaggio della superficie

- trattamento con idoneo bonificante;
- idrolavaggio a bassa pressione;
- asciugatura completa;
- applicazione di nuovo ciclo pittorico con specifici prodotti idrorepellenti e resistenti ad alghe, funghi e muffe.

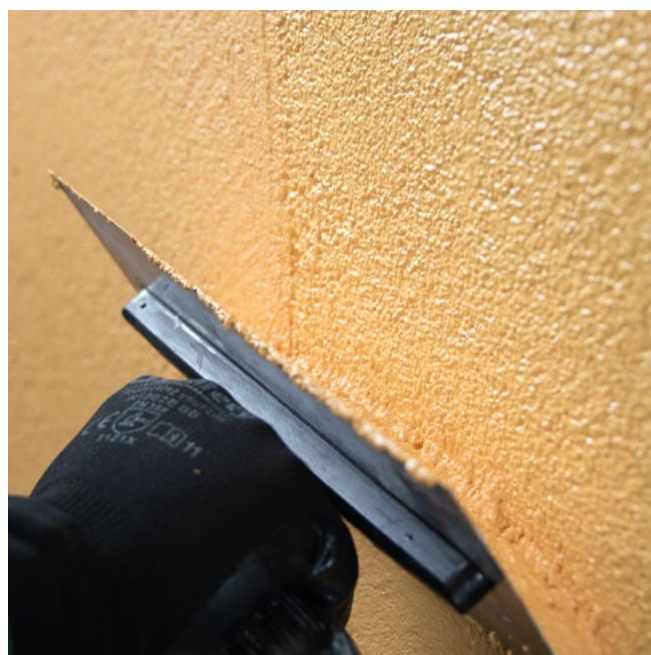
Applicazione del ciclo di finitura (fondo e intonachino a spessore)

- idrolavaggio a bassa pressione;
- asciugatura completa;
- applicazione di nuova rasatura armata;
- applicazione di ciclo di finitura (fondo e intonachino a spessore) idoneo per sistemi a cappotto, compatibile con gli strati sottostanti.

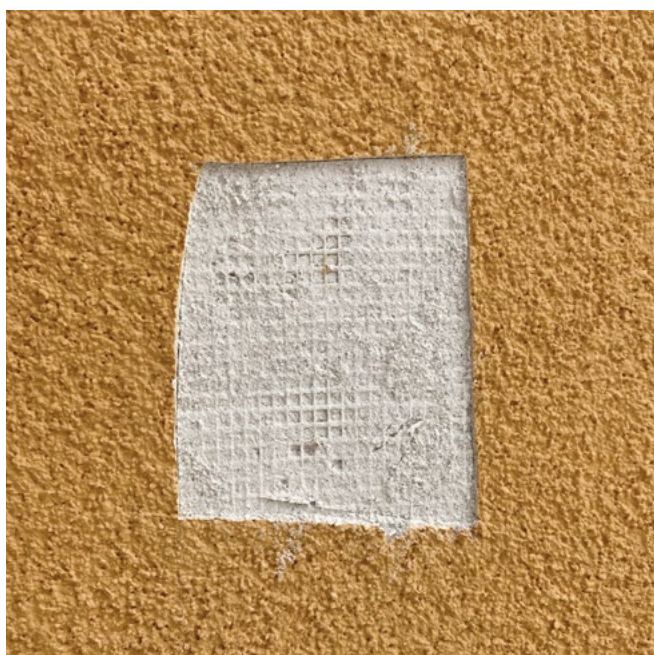
Rimozione localizzata del ciclo di finitura e 2ª mano di rasatura

- idrolavaggio a bassa pressione;
- asciugatura completa;
- asportazione delle parti decoese e rappezzo con Adesivo&Rasante;
- applicazione di nuova rasatura armata;
- applicazione di ciclo di finitura (fondo e intonachino a spessore) idoneo per sistemi a cappotto, compatibile con gli strati sottostanti.

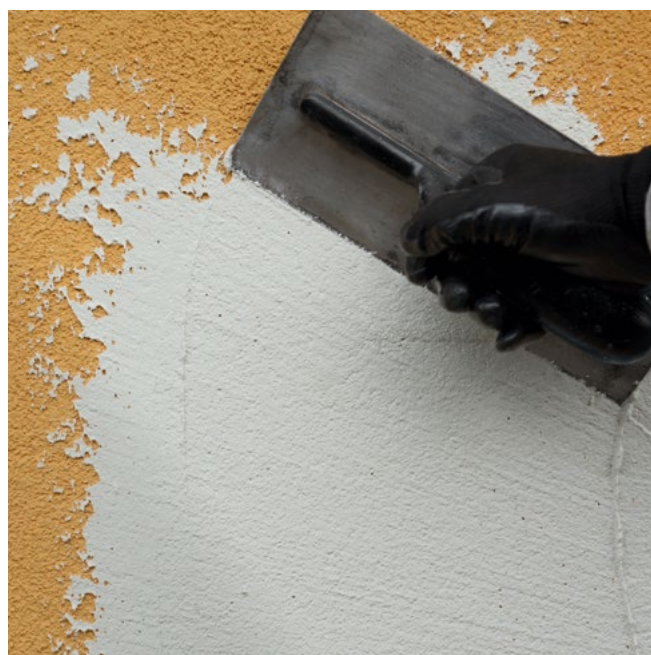
Rappezzare le parti rimosse in precedenza

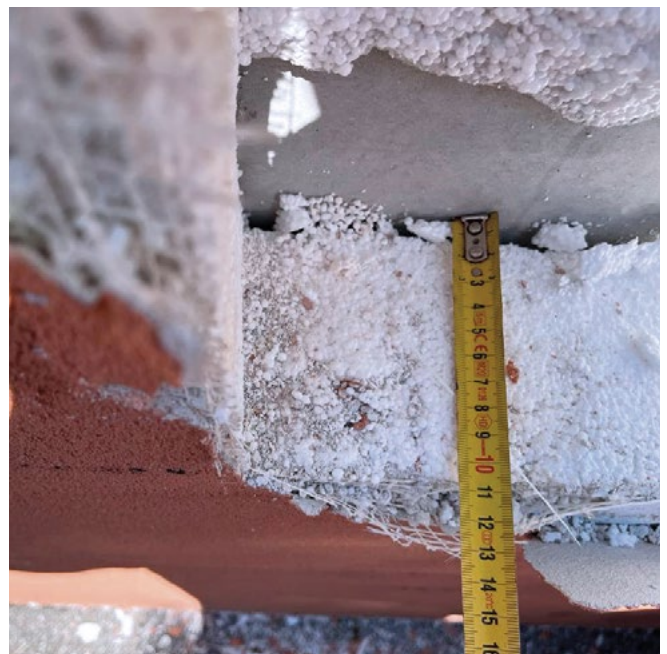
Verifica stato di fatto sistema ETICS esistente

- condizione del supporto (presenza di eventuali patologie come, ad esempio, fenomeni di risalita umidità e/o condensa interstiziale);
- stato di adesione del sistema esistente al supporto originario (quantità e metodo di incollaggio tra pannello isolante e supporto);
- eventuale presenza di intonaco sul supporto originario per il corretto dimensionamento della lunghezza dei tasselli;
- schema e dimensionamento dei tasselli esistenti;
- stato del pannello isolante e posa in opera dello stesso;
- qualità della rasatura armata e del ciclo di finitura (in termini di condizioni, spessori, etc.).

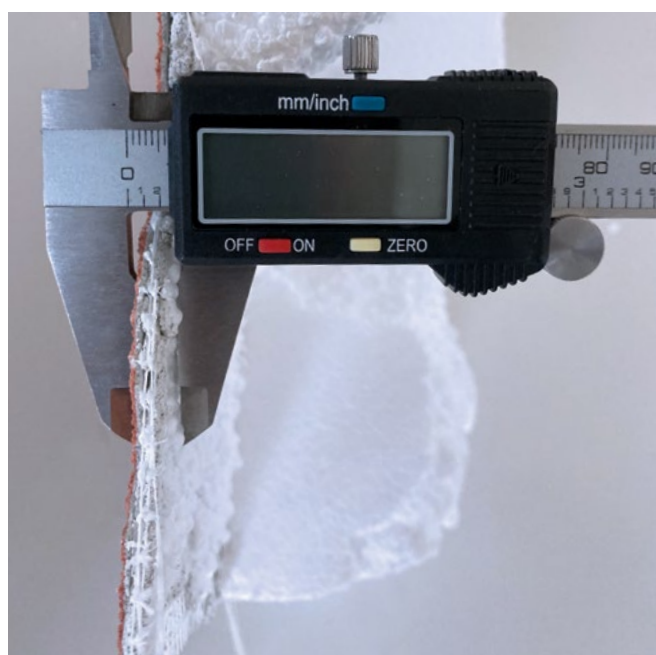
Verifica qualità sistema ETICS esistente

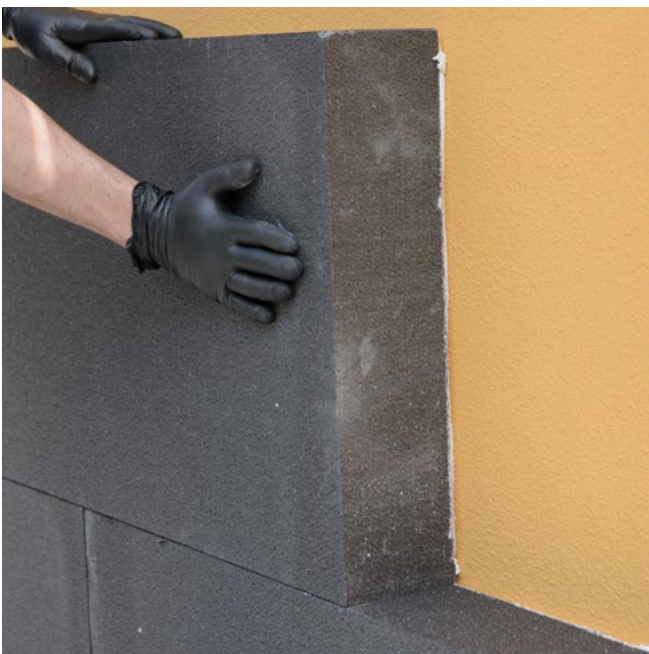
Incollaggio dei pannelli

- posizionare i nuovi pannelli isolanti in posizione sfalsata rispetto al passo della pannellatura esistente (qualora fosse stato possibile tracciarne il passo);
  - procedere all'incollaggio dei nuovi pannelli isolanti utilizzando **Klima Flex** e seguendo le indicazioni riportate nel Quaderno di cantiere Klimaexpert;
  - prevedere sempre la tassellatura adeguata in termini di lunghezza, misura e posizionamento.
- Si ricorda che la tassellatura dei pannelli isolanti deve attraversare entrambi gli strati di isolamento termico (esistente e nuovo) fino a penetrare nel supporto in profondità adeguata.
- Proseguire la posa in opera del sistema seguendo quanto riportato sul Quaderno di cantiere Klimaexpert.

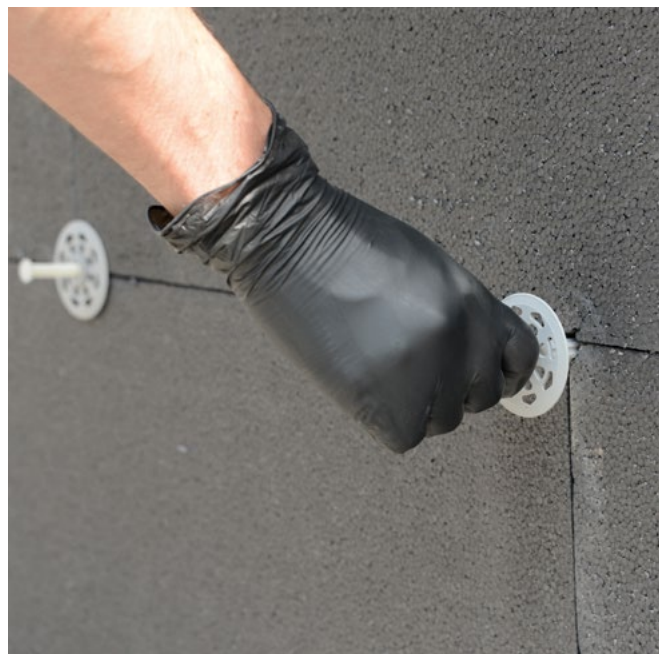
Tassellatura dei pannelli

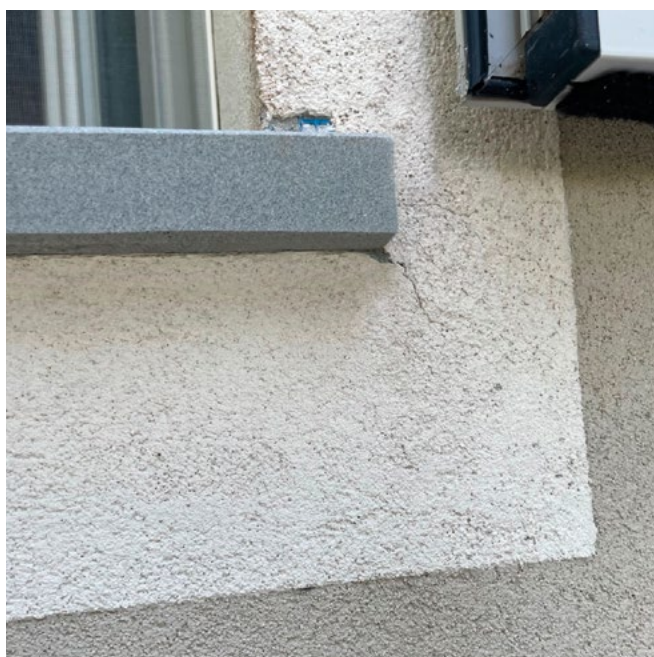
Cavillatura in prossimità del davanzale

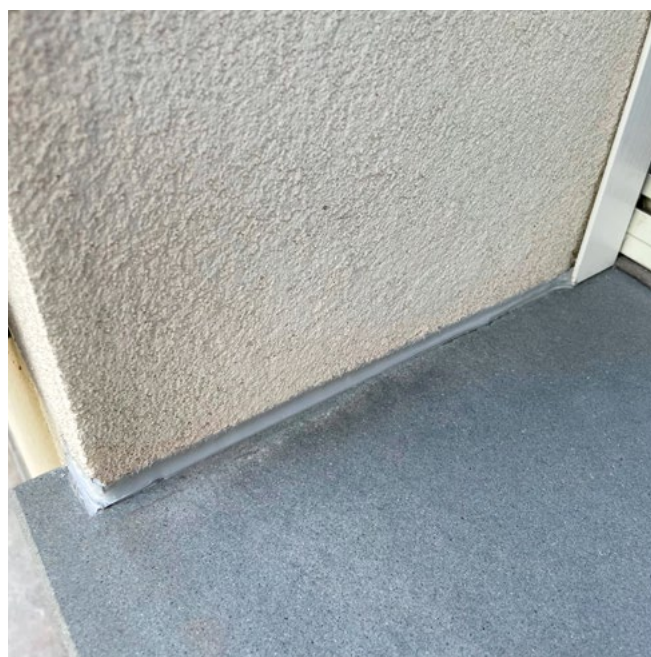
Applicazione idoneo sigillante a contatto con elemento rigido

- rifilare per alcuni mm la parte del sistema a cappotto a contatto con l'elemento rigido;
- procedere alla pulizia della parte precedentemente asportata;
- applicare idoneo sigillante **Tetra Seal** con lo scopo di garantire la tenuta all'aria e all'acqua;
- procedere con il ripristino secondo le indicazioni riportate nel capitolo dedicato.

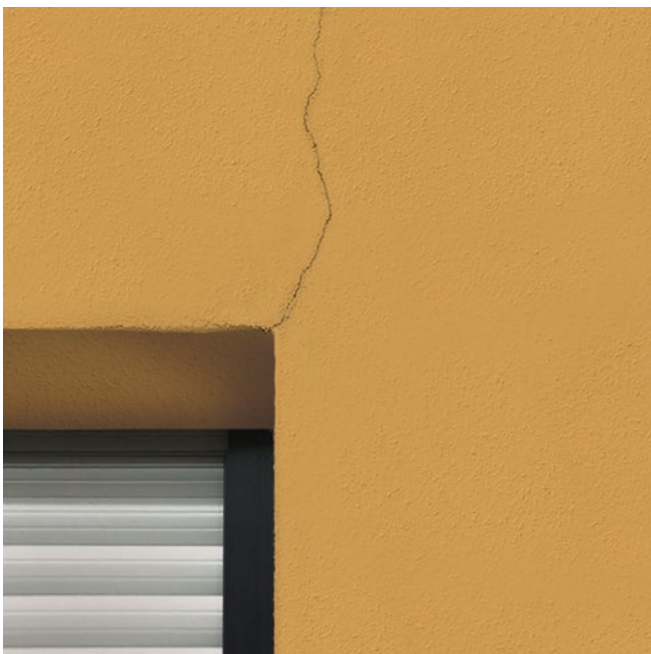
Cavillatura nello spigolo dell'apertura

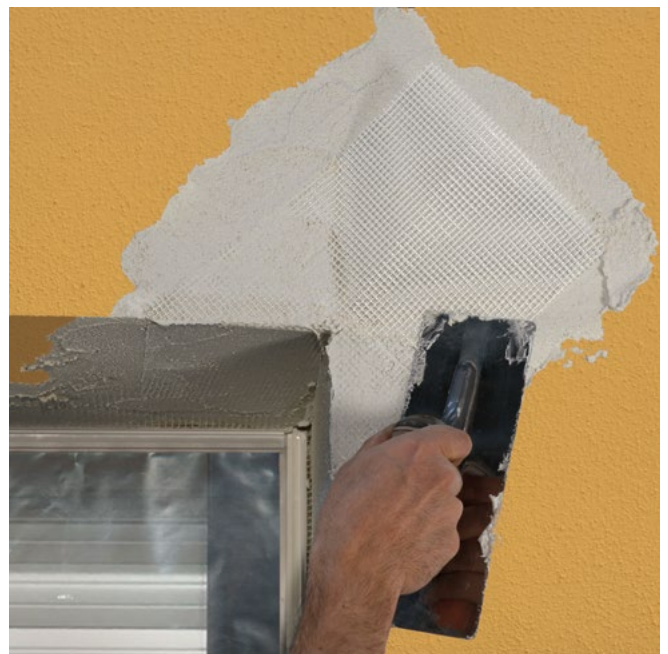
Applicazione fazzoletto di rete di rinforzo

- sagomare, mediante appositi strumenti, i pannelli isolanti a formare una L in modo da garantire continuità del materiale intorno all'apertura;
- applicare sugli spigoli i fazzoletti di rete di rinforzo (30x40 cm circa) inclinati a 45°. La rete in fibra di vetro evita la formazione di fessurazioni a ridosso dello spigolo.

- idrolavaggio a bassa pressione;
- asciugatura completa;
- applicazione di fazzoletto di rete di rinforzo a 45° negli spigoli;
- applicazione di nuova rasatura armata (prima e seconda mano con rete di rinforzo);
- applicazione di nuovo ciclo di finitura (fondo e intonachino a spessore).

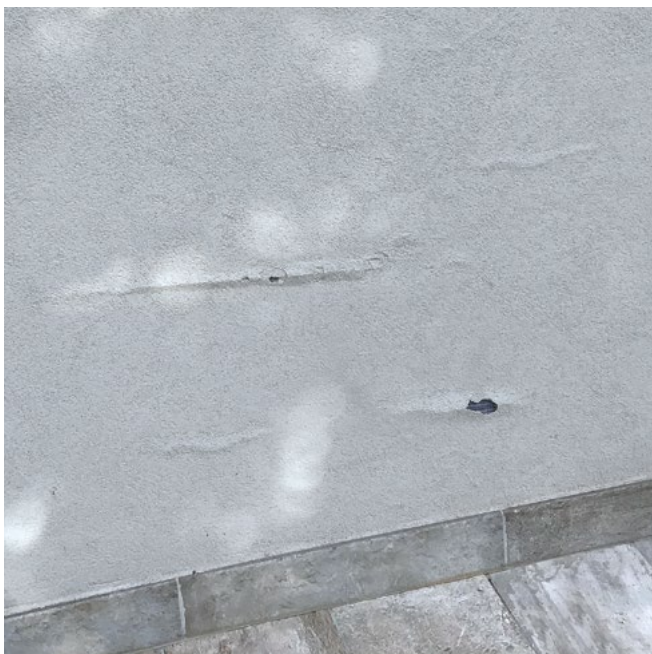
Distacco degli strati superficiali in prossimità del piano campagna

Alcuni distacchi possono manifestarsi nella zona a contatto con il terreno. Tale difetto è riscontrabile quando il sistema a cappotto, applicato sopra la quota del piano campagna, è sprovvisto di idonea base di partenza. La mancanza di questa può provocare problematiche di umidità di risalita che possono portare al distacco del ciclo di finitura e, ancor peggio, della seconda mano di rasatura armata.

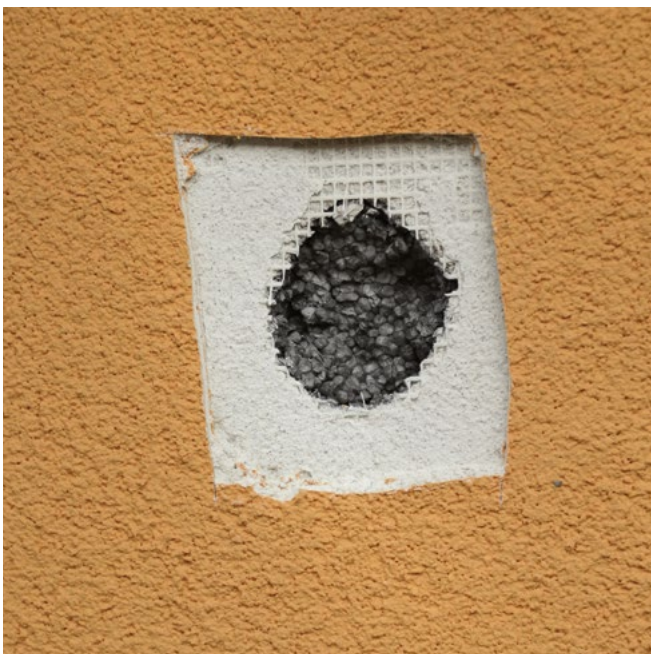
Danno accidentale esteso al pannello isolante

Qualora il danno accidentale dovesse interessare anche il pannello isolante, si può procedere al ripristino dello strato di isolante danneggiato con schiuma poliuretana basso espansiva.

- rimuovere eventuale sporco dalla superficie interessata con aria compressa;
- schiumare con idonea schiuma poliuretana basso espansiva la porzione danneggiata di isolante termico;
- ad indurimento avvenuto della schiuma, rifilare la parte in eccesso;
- rappezzare le parti danneggiate;
- procedere con il ripristino della facciata.

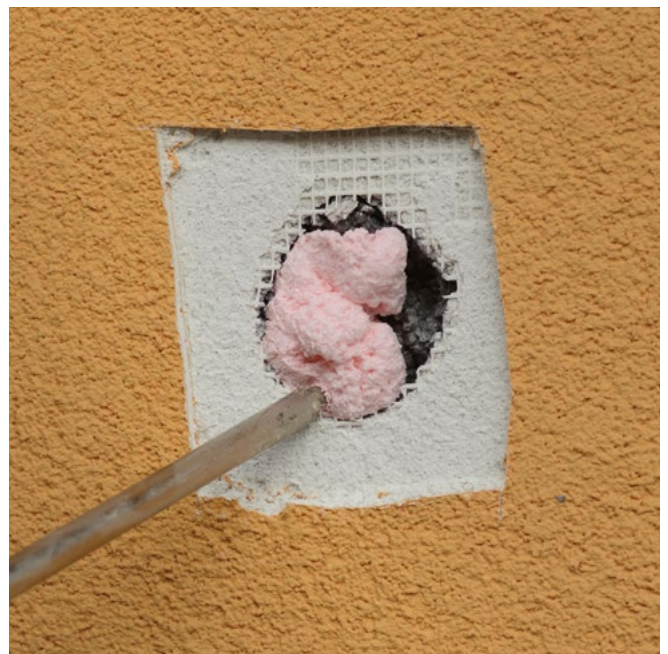
Applicazione idonea schiuma poliuretana a riempimento
