TRATAMIENTO DE LAS JUNTAS DE DILATACIÓN SOBRE SISTEMAS SATE (FACHADA)

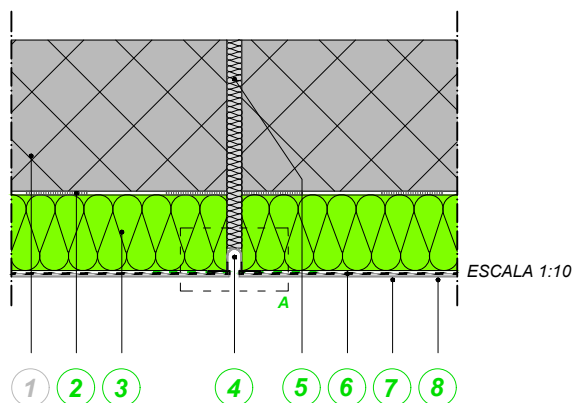
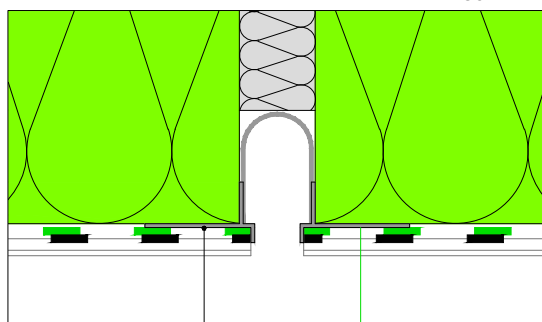
DETALLE A

- 1 SOPORTE
- 2 ADHESIVO
- 3 PANEL AISLANTE
- 4 GIUNTO DI DILATAZIONE FACCIATA
(JUNTA DE DILATACIÓN DE FACHADA)
- 5 MATERIAL AISLANTE DE RELLENO
- 6 ALISADO ARMADO
- 7 FONDO DE ACABADO
- 8 REVOCO DE ACABADO

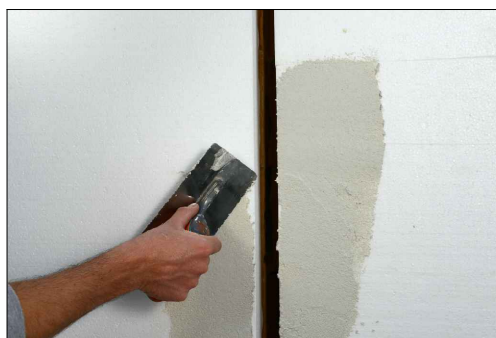
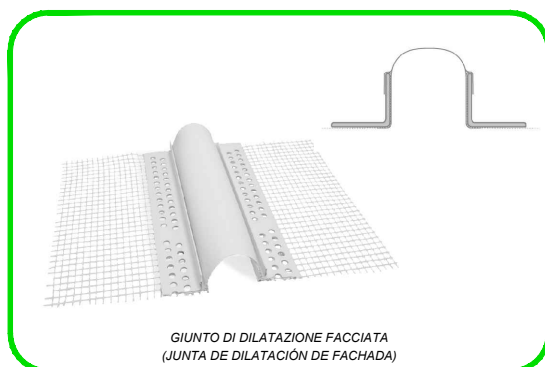
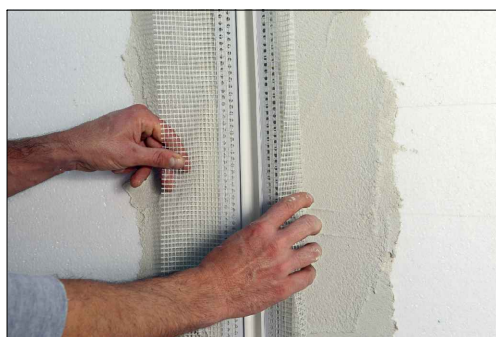
GIUNTO DI DILATAZIONE FACCIATA
(JUNTA DE DILATACIÓN DE FACHADA)
